# VEREIN ORTSBILDGESTALTUNG MAUERBACH

## DATENBLATT - SCHUTZZONENOBJEKTE

### ENSEMBLE

#### Rote Kreuzgasse - Millöckergasse

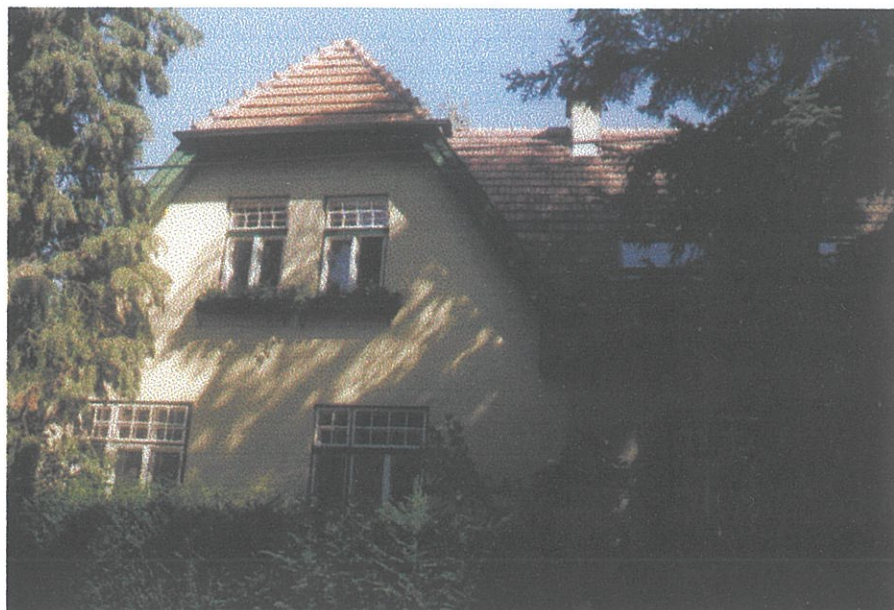
Blatt: 10

Typische Dachform – abgewalmtes Satteldach, Fenster erhalten, neu gestaltete und gelungene Eingangsüberdachung, eingebaute Dachflächenfenster nicht störend.

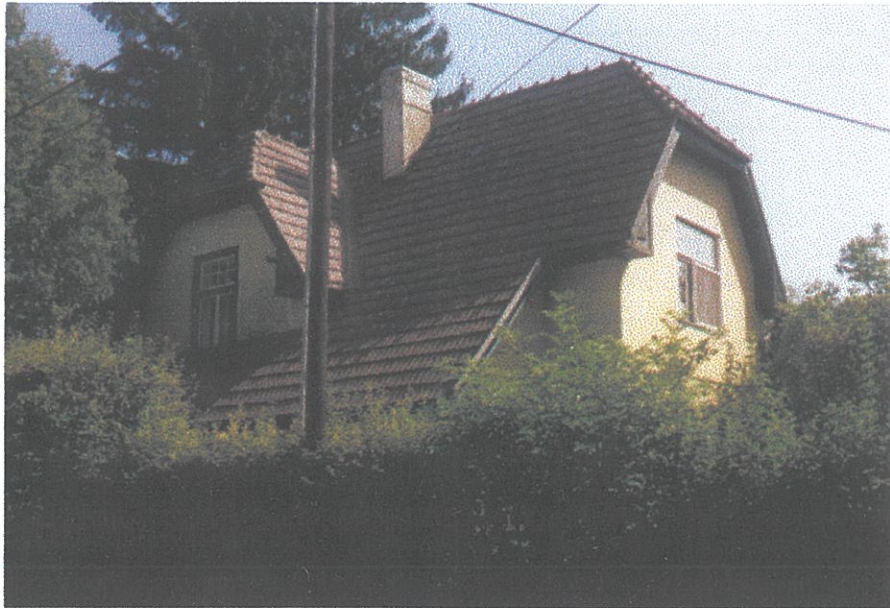
Blatt: 11

Struktur gut erhalten, typische Dachform mit hübschen Details an Holzkonstruktion bei Dachgebäudeanschluß. Großteils ursprüngliche Fenster erhalten, geputzte Fassade, alter Holzzaun.

Das Haus macht insbesondere durch seinen verwachsenen Garten einen verträumten Eindruck und prägt hiemit das Umfeld.

Feuchtigkeitssanierung notwendig, besonders an Nordfassade.

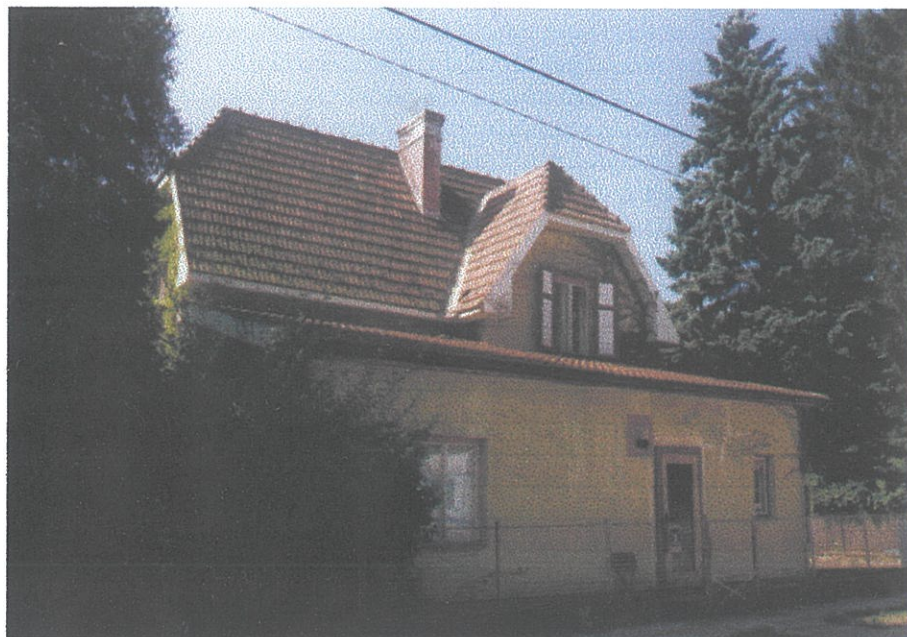
Blatt: 12

Typische Dachform, mit wildem Wein verwachsene Ost- und Westfassade gibt dem Haus lieblichen Ausdruck. Geschwungene Einfahrt mit Porphyplatten verlegt, teilweise alte Gartenanlage erkennbar, unschöner Gartenzaun, Zubau stillos (nicht unter Schutz gestellt)

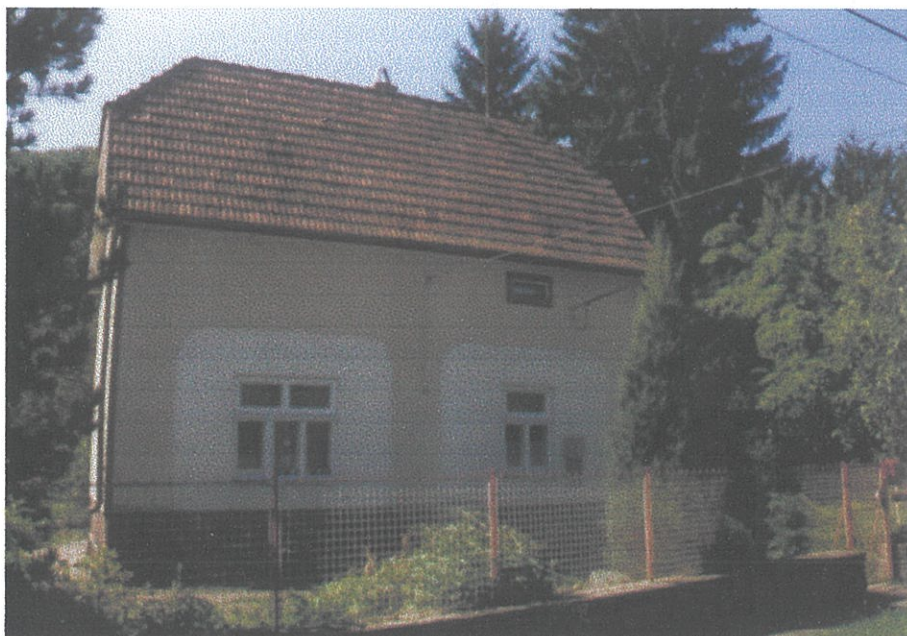
Blatt: 13

Schlichtes Haus, mit abgewalmten Satteldach, Fassadenputz versucht ein wenig ursprünglichen Charakter ahnen zu lassen, aber die Anordnung der Fenster verursacht Unstimmigkeit. Kleiner Vorgarten, ein mit Porphyrplatten verlegter Weg führt zu Eingang auf der Hinterseite des Hauses, die einganglose Schauseite wirkt auf den Betrachter nicht einladend.

Durch seine ruhige Form und erhaltene Baustruktur ein Zeitdokument und für das Ensemble erhaltenswert.

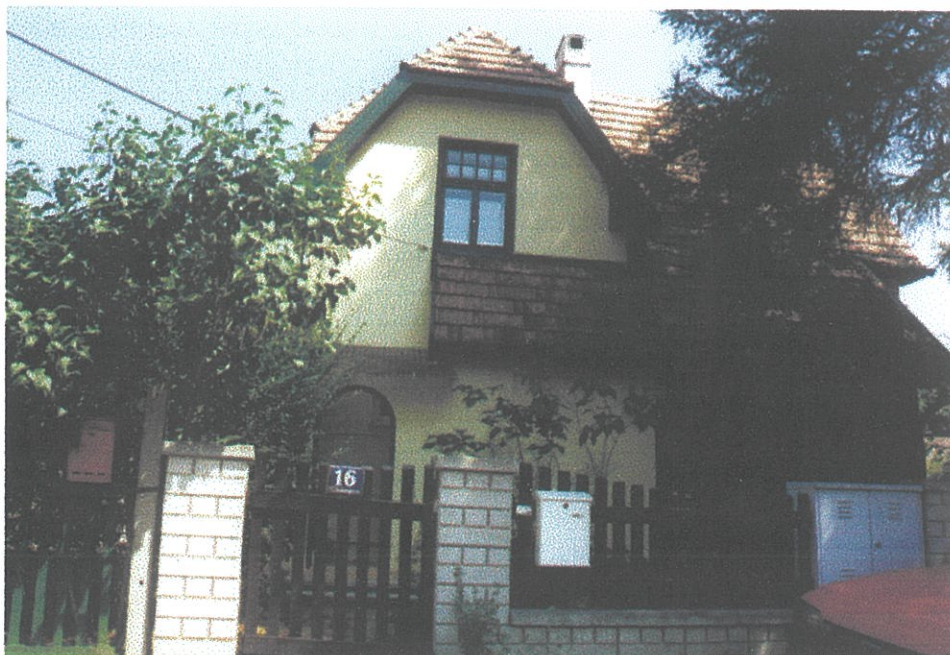
Blatt: 14

Schön renoviertes Haus, geputzte Fassade, abgewalmtes Satteldach, schlichter Holzzaun. Ein schlichter Holzverandazubau ist zu vertreten, während die Überdachung des Eingangs mit transparenter Kunststoffwellbahn charakterlos wirkt. Der Zubau auf der Westseite geht nicht konform mit übrigen Ausdruck des Hauses. (Zubauten nicht unter Schutz gestellt)
